## コハクチョウの高圧送電線衝突死

— 邑知瀨の平成14/15年度シーズン、ガンカモ類落鳥死記録 —

沢田 隆

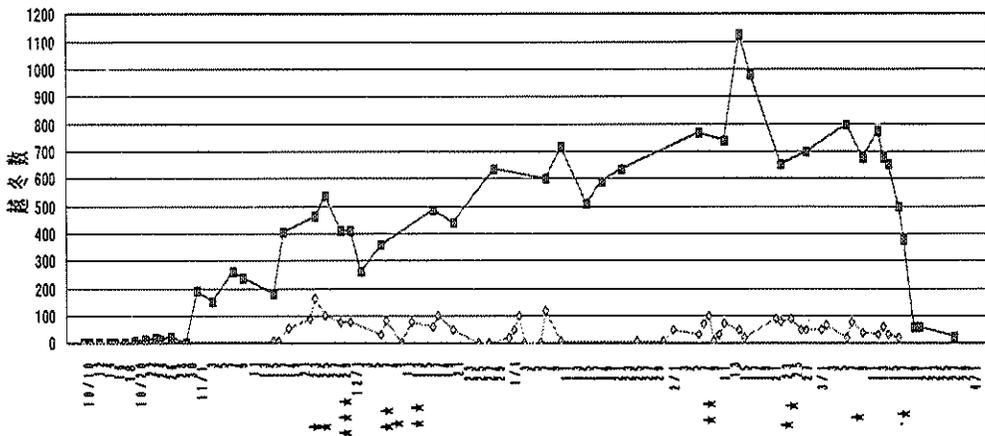
図1. 平成14/15年度におけるコハクチョウの越冬数(上)と送電線通過数(下).

(★印は送電線に起因する事故と衝突される事故推定日と件数。送電線通過羽数は日視調査含め帰羽数と日中採食羽数からの推定値)

11月中、まれな長雨で湿田状態が続き、送電線付近が採食地の一つとなった。この採食地が埒から近い関係で、送電線下や送電線中を飛翔する個体も多く、22日間でこの採食地を利用する群30~100±羽中で10羽が送電線に衝突、落鳥死した。その後、当湿田で埒が形成され、送電線越えは減少し、事故も確認できなくなった。

2月には好天が続き埒も乾田化して、4~7km隔てた採食地を利用するようになったため、再び送電線越えのときに落鳥死が見られるようになった。

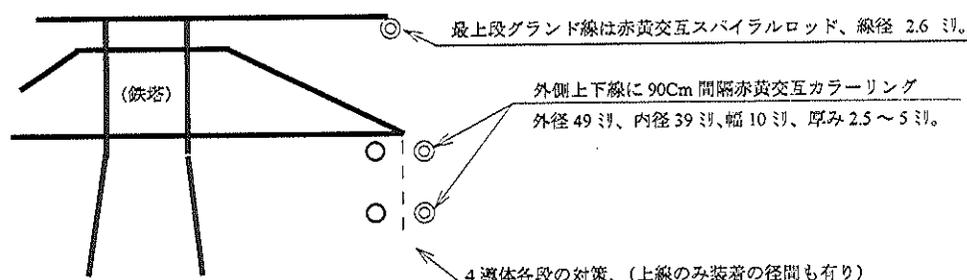
図2. 送電線の野鳥衝突防止対策

平成11年にはグランド線のカラーリングをカラースパイラルロッドに交換したが、事故は減少せず、平成14年度シーズンではコハクチョウ20羽近くが死傷し、カモ類は確認した例を含め推定200±羽が衝突死した。

これまでの事故対策用品は、送電線の着雪、風害防止用品を着色しただけの物で

あり、国内の同様被害地域の電力社の野鳥衝突防止対策に見られるフラップやバードレス球のような野鳥専用用品と言えるものではない。地元では本格的な対策の継続を要望している。

送電線への野鳥衝突防止対策としては、図に示す位置に各種の標識がつけられた。

2. 日中の送電線越えの場合には、本線に対する回避迂回行動を取る場合が多いが、直線的に送電線を越えるタイプに対し、グラウンド線の視認効果を増す対策が必用である。

謝辞：地元保護団体だけでは、企業の壁は厚く、日本白鳥の会と日本雁を保護する会にご支援頂きました。翌15年、15年目にして初めて野鳥衝突防止対策用品の蓄光式フラップがグラウンド線に設置されました。関係者の皆様方には厚くお礼申し上げますとともに、これからの推移を見守りたいとおもいます。

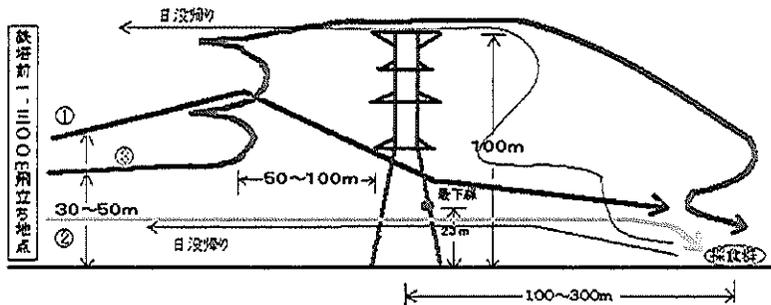
図3. 鉄塔付近が採食地となった場合の送電越えスタイル

飛翔パターン①：送電線越え時点で採食地の状況が見えない邑知潟における一般的な送電線越えの飛翔の仕方である。途中で上昇して送電線越えをやめ、すでに採食している群を目指し降下を始め、送電線直前で減速やイレギュラーな飛び方を見せ、送電線下や送電線間を通過する飛翔パターンである。

飛翔パターン②：通常の採食地間を移動するときの高度のまま、送電線下を抜る飛翔パターンである。

飛翔パターン③：これも邑知潟における一般的な飛翔スタイルで、送電線を認識し、迂回や旋回飛翔で高度を稼ぎ、グラウンド線を越えるタイプである。

埴へ帰るのは日没後、地平線近くが僅かに薄暮の頃で、送電線越えのときには送電線手前で迂回飛翔したり送電線下を通過した。さらに暗くなり星空になると、飛び立ち声とサーチライトの確認では直線的に送電線を通過したが、グラウンド線の上下関係は確認出来なかった。

1. 送電線衝突は事故例からは夜間に集中しており、暗闇でも視認可能な対策が必用である。
