コハクチョウの高圧送電線衝突と落下衝撃

高圧送電線落鳥事例から個体へ及ぼすダメージ

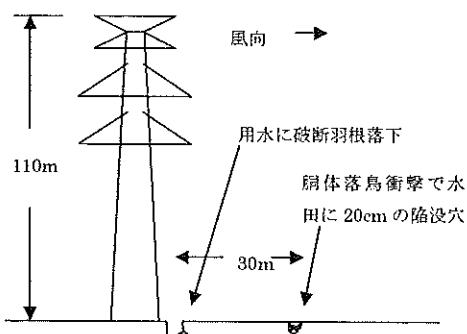
事例1)

損傷部位：衝突衝撃で左次列風切羽根先端部で破断、落下圧死と見られる。

落下地点：湿田、人の歩行跡は5cm程度の深さだが、落下衝撃で約20cm埋没。

落下衝撃で田に埋没、頭部は左斜め下の穴跡に。

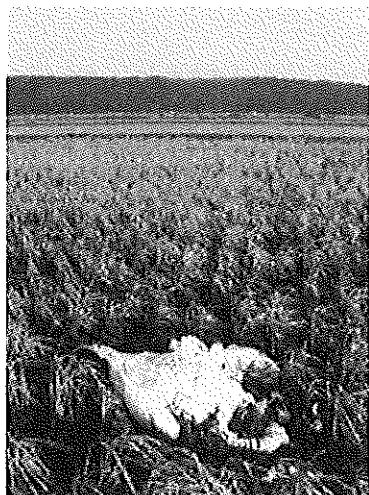
損傷部位:外傷確認出来ず、1羽は頸椎骨折と獣医診断、他1羽は未診断。

落下地点:衝突箇所から石の自然落下と似る速度で真直下へ落ちる。乾田状で人の歩行跡は3cm程度の深さだが、落下衝撃で10cm程度の陥没穴。500m隔てた視認場所でも田への衝突音が聞こえた。2羽とも即死。

10cm程度の落下穴の中で即死(成鳥)。

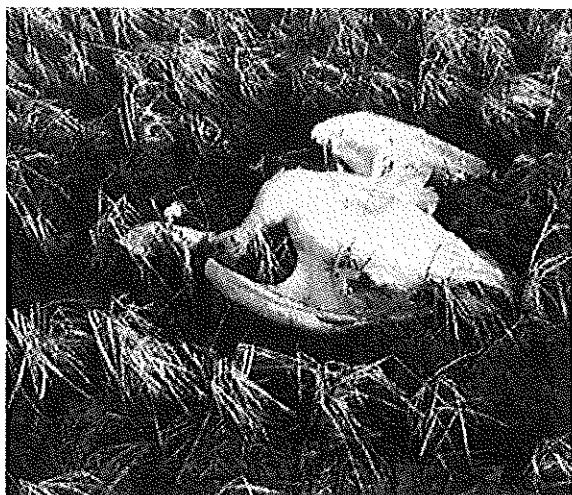
隣には幼鳥も即死。
