鳥取県西部地震による米子水鳥公園の被害と復旧活動

Keisuke KIRIHARA & Kaname KAMIYA, The damage situation by the earthquake of the western part of Tottori Prefecture at the Yonago Waterbirds Sanctuary. Swans in Japan (25): 16- (2001).

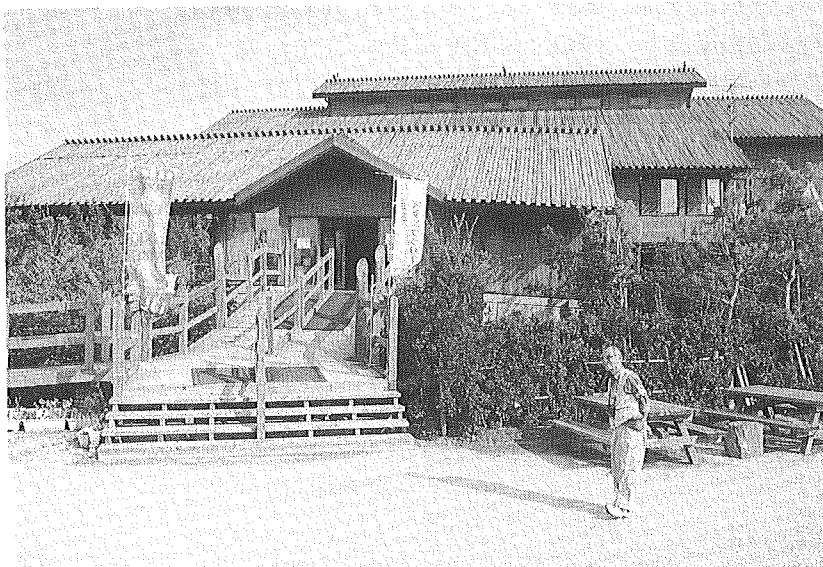
図1. 地震直後のネイチャーセンター(写真中央やや右の建物部分が沈下して、右へ傾いている)。

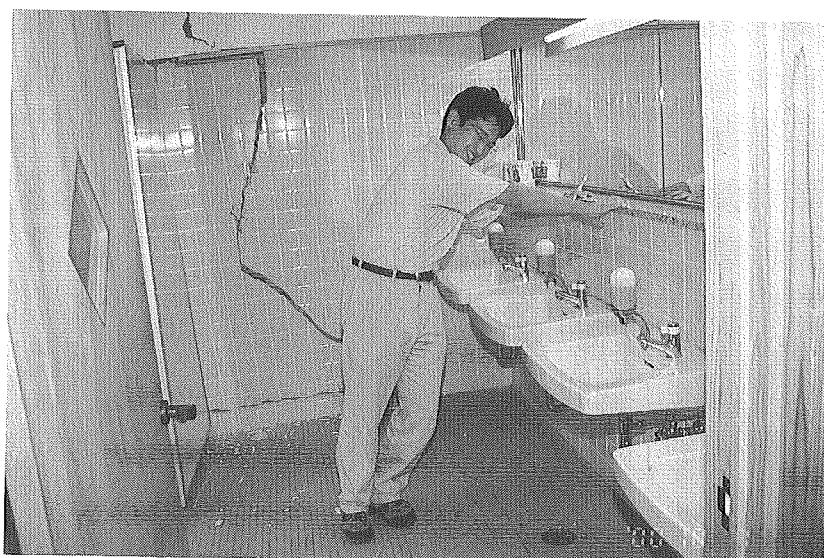
しかし、ネイチャーセンター内を巡回してみると、来館者用トイレの区画（12メートル×12メートル）が約10度も傾いていた。水道も断水しており、調べてみると埋

図2. 地震で破損した女性用トイレ（左手に大きく傾いている）

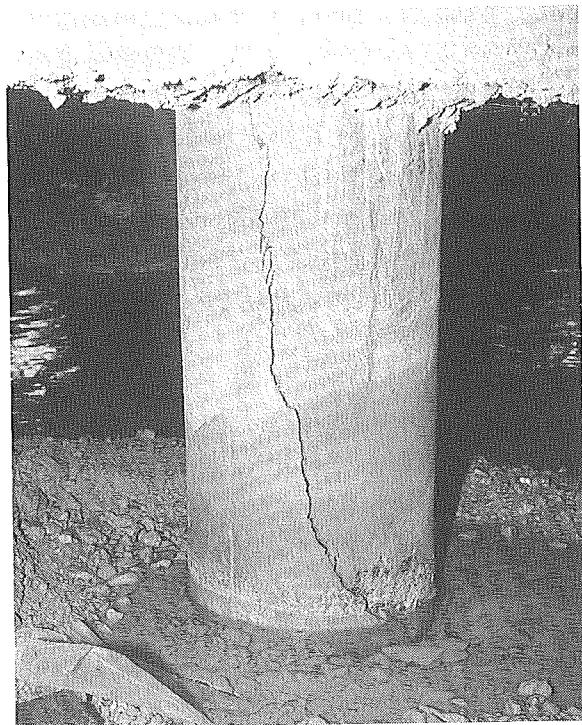
図3. 地震で割れたと思われる基礎の杭

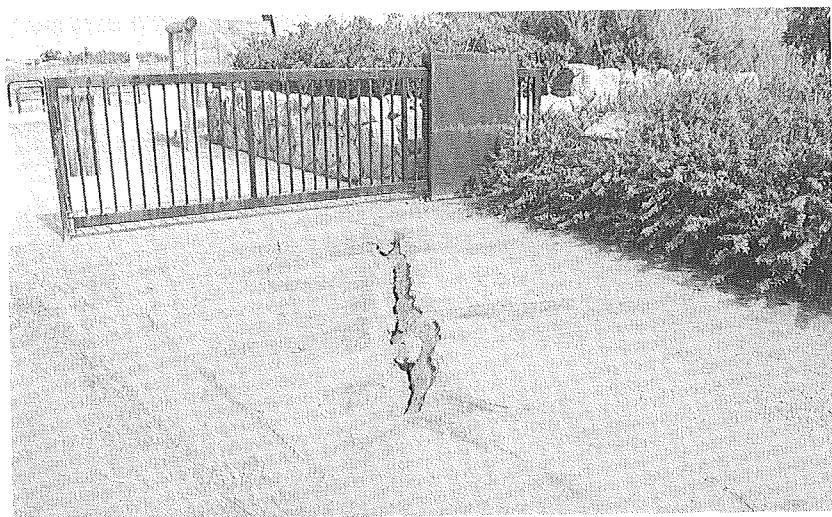
また、公園のいたる所が地割れだらけになっており、その隙間からは砂と水が噴き出す液状化現象がみられ、地震直後園内は園路があちこちからあふれ出る水によって、まるで干渉のように水浸しになっていた。このような地割れや地盤沈下は、来園者が自由に歩ける観察供用区域だけでなく、水鳥の生息地である保護区域内にも起きており、公園の外周堤防や環境管理道も大きな被害を受けていた。ここでは、段差60cm以上の地割れがあちこちにあり、この地震の揺れの大きさを示していた。さらに、米子水鳥公園の池の排水路でも液状化現象によって吹き出た砂が排水路をふさぎ、池の水が排水できない状況になった。

図4. 園内で発生した液状化現象の跡（地割れから大量の細かい砂と水が噴出）

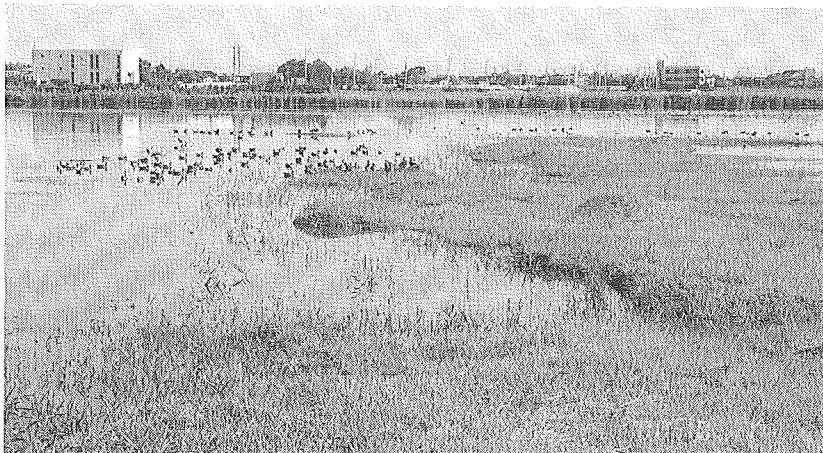
しかし、今回の地震によって、園内の各所の地形が変わってしまったために、水鳥たちが休息場として利用していた、半島状の岸辺や浅瀬が沈下してしまった。さらに、地震直後は、砂によって排水路がふさがってしまったので、池の水位が上昇し、水鳥の休息する場所が園内にほとんどなくなってしまった。このため、水鳥の飛来数の減少が心配されたが、すでに飛来していたマガソやその後10月17日に飛來したコハクチョウは、ともに例年並の飛来数（コハクチョウ1,061羽、マガソ500羽）を記録し、特に地震による影響は感じられなかった。

図5. 地震後、水面下に沈んだ岸辺とそれに集まったカモたち。

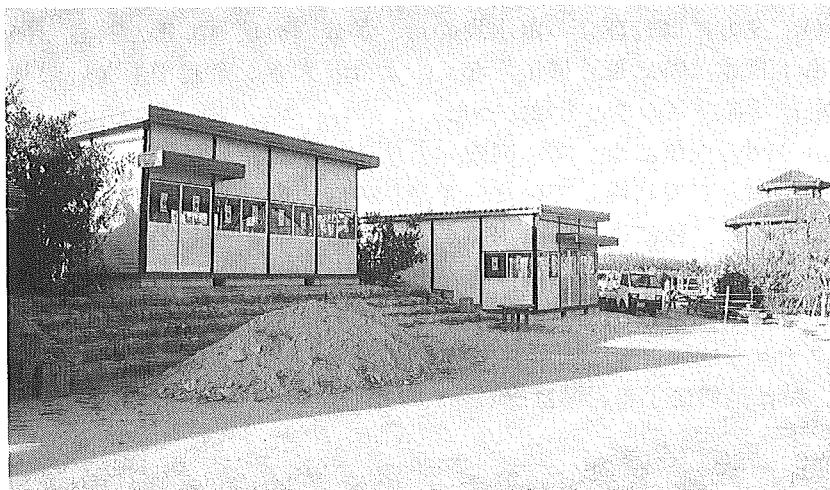
図6. 震災後、急きょ設置されたプレハブの観察小屋（手前）とミュージアムショップ

ネイチャーセンターが復旧するまでの間、水鳥公園に訪れる来園者への対応策として、ネイチャーセンターのそばにプレハブ小屋を2棟（ミュージアムショップ棟と野鳥観察棟）設置し、平成13年元旦より米子水鳥公園を再オープンした。これにより、今までにのべ一万人の水鳥観察者を迎えることができた。ネイチャーセンターの再オープンは、平成13年の10月6日を予定し、現在も工事が進められている。
