送電線の夜間落鳥対策蓄光フラップの検証

—邑知潟2003/2004年度シーズン、ガンカモ類落鳥報告—

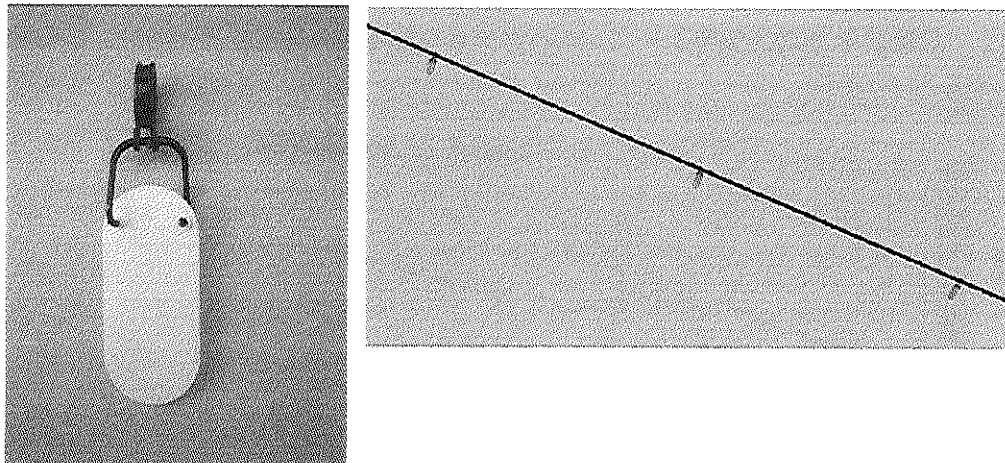
図1. 蓄光フラッププレート部(左)とグランド線に蓄光フラップ装着した状況(右)。

今回、石川県羽咋市金丸出町地内の北陸電力能登幹線(500KV送電)鉄塔No17～No20間グランド線のスパイラルロッド間に、蓄光式フラップが150cm間隔で追加された(図1右)。

蓄光フラップは、日中光を蓄え、夜でも光る材料を利用したもので、プレート部の大きさは4.5×10cmである(図1左)。

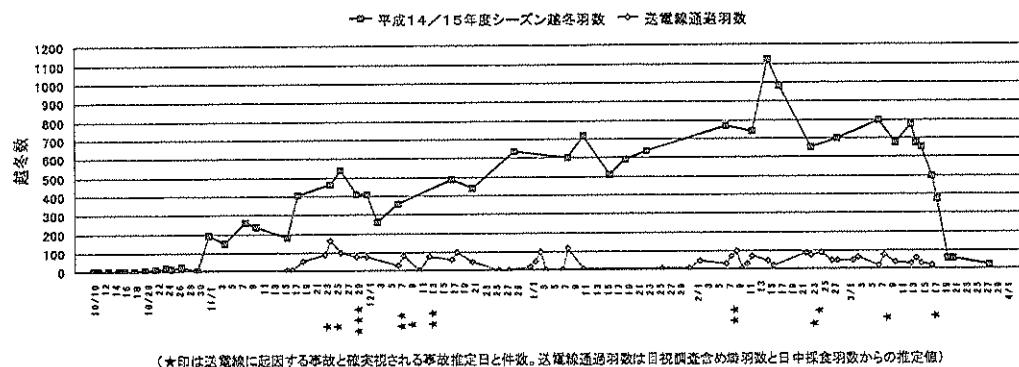
図2. 対策前年2002/2003年シーズンのハクチョウ越冬数、送電線通過羽数、落鳥数。

対策前年の2002/2003年シーズンと対策後の2003/2004年シーズンにおけるハクチョウ越冬数と送電線通過羽数及び落鳥数を図2、3に示し、蓄光フラップ対策前後の送電鉄塔17~20経間における事故状況の比較を表1にまとめた。

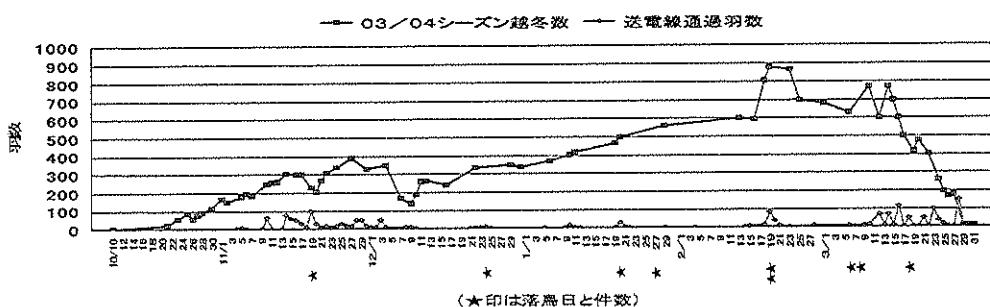
図3. 対策後2003/2004シーズンのハクチョウ越冬数、送電線通過羽数、落鳥数。

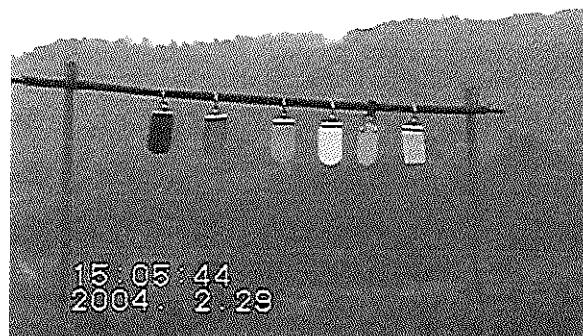
図4. 右から順に、黄緑反射材、蓄光フラップ、白色フラップ、黄色フラップ、赤色フラップ、黒色フラップ。黒色吊棒はグランド線と同径。撮影距離5m。

蓄光フラップの視認性のテストを行った。テストは、日中が晴天の日で、フラップ施工グランド線より80m離れた地点で視力1.0で見る条件で実施した。また、フラップには、実際に用いたもののほか、自作着色のものも用い、両者を並べた(図4)。

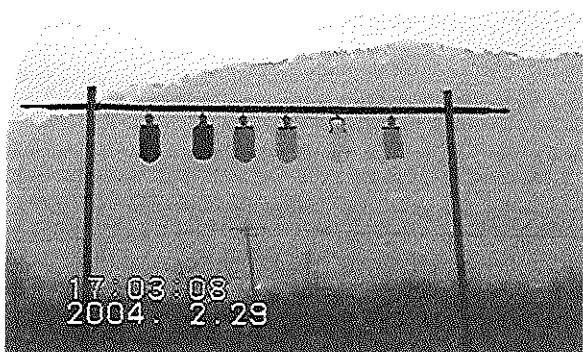
図5. 日没30分前逆光。逆光で蓄光フラップはバックの山に溶け込む。

逆光では、蓄光フラップがバックの山に溶け込み、視認性はよくない。また、順光では背景との対比で輝度差が出る(図5、6)。

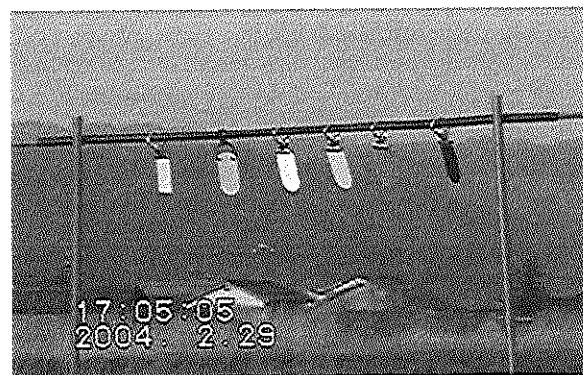
図6. 日没30分前順光。バックとの対比で輝度差が出る。

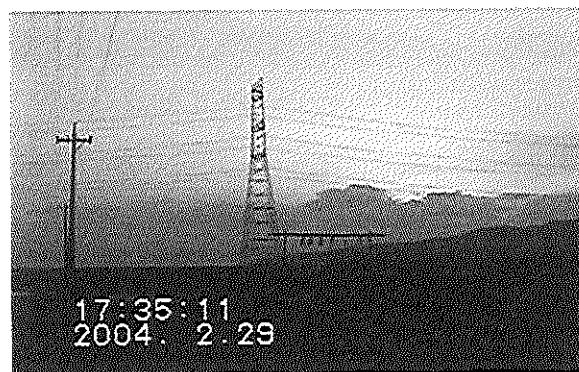
図7. 日没時。送電線より200m離れた地点で撮影。

グランド線は確認出来るが、フラップは残照の雲と同程度の輝度、色であり視認は困難である。8倍双眼鏡を用いても蓄光効果は確認できない。なお、日没前後はハクチョウの移動が多い時間帯である(図7～12)。

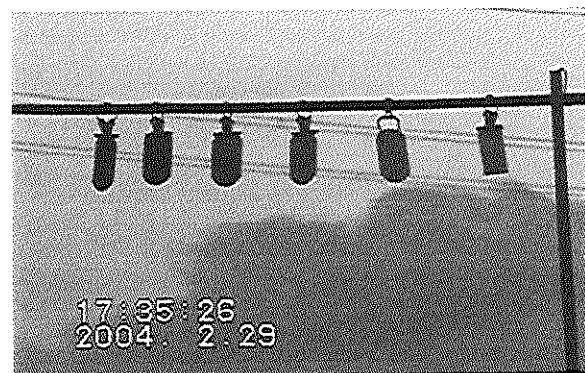
図8. 日没残照がバックの条件。残照との輝度差が大きく色差はない。

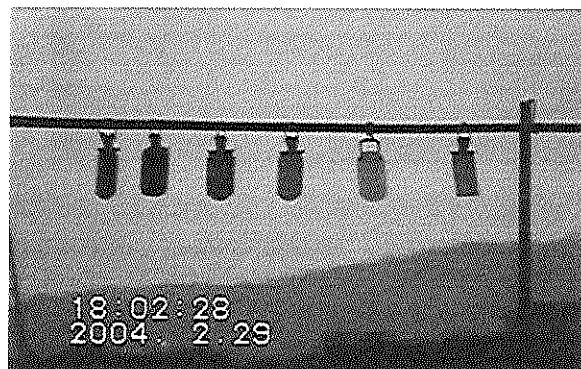
図9. 日没30分後。フラップの透明感か蓄光効果が現れ始めるが、雲との相対輝度は低い。

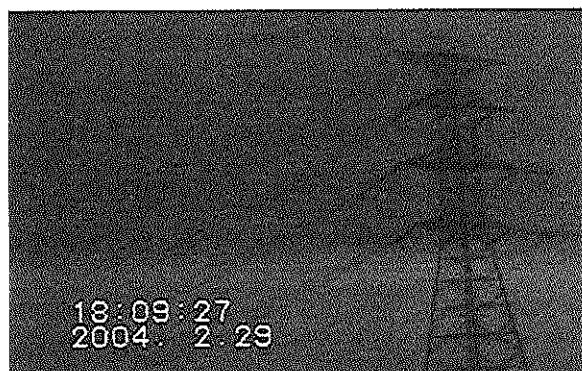
図11. 日没35分後ー1。送電線左方向にハクチョウ6羽が採食地から帰りで送電線越えの体制。グランド線は僅かに識別可能であるが、フラップは視認できない。送電線と平行回避飛翔をしたところをみると、何かを識別した様子である。
